**INSPEKSI K3L TAHUN 2025**

**Program Studi : Teknik Lingkungan**

**Checklist Inspeksi K3L: Ruang Kuliah dan Laboratorium**

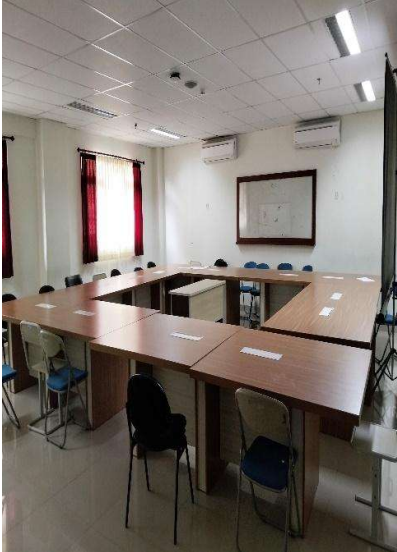
| Layout ruang kelas | Kondisi lampu di ruang kelas ARL 1.11 | Gulungan kabel yang tidak rapi | Meja tidak terpakai di dalam ruangan |

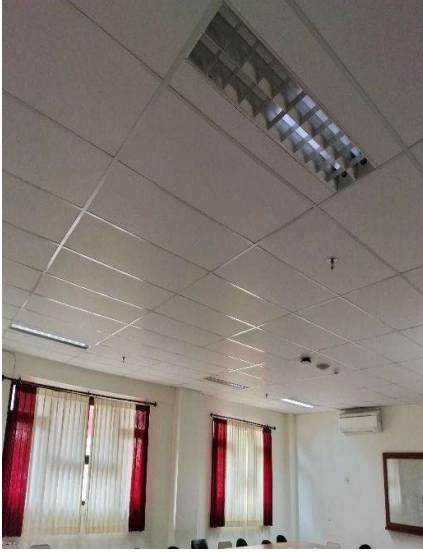
| No | Lokasi & Aspek Inspeksi | Item yang Dicek (Indikator) | Kondisi (Baik/Buruk) | Catatan / Temuan | Tindak Lanjut |
|---|---|---|---|---|---|
| 6. | Pencahayaan | Kondisi dan intensitas pencahayaan ruangan. | Buruk | Lampu yang berfungsi hanya 4 unit dan menerangi sebagian ruangan. Terdapat 2 unit lampu yang redup dan mati, sehingga pencahayaan tidak merata dan belum memenuhi kebutuhan ruang kuliah. | Penggantian lampu yang redup dan mati serta penyesuaian sistem pencahayaan agar merata di seluruh area ruang kuliah. |

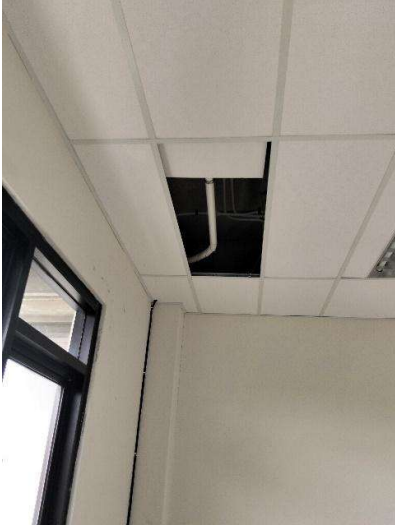
| Area Plafon yang tidak tertutup rapi | Kondisi Stop kontak dinding | Gulungan kabel yang tidak rapi | Pintu akses kelas hanya ada satu |

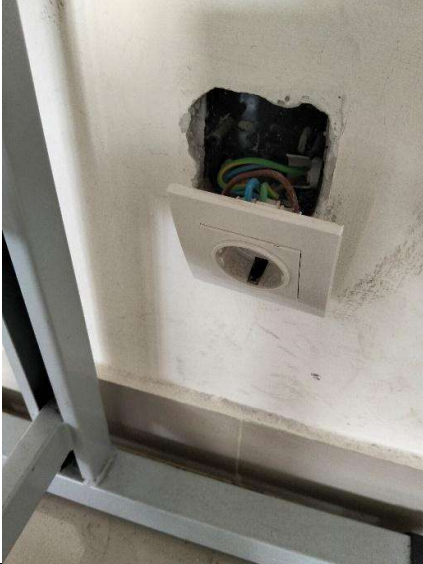
| No | Lokasi & Aspek Inspeksi | Item yang Dicek (Indikator) | Kondisi (Baik/Buruk) | Catatan / Temuan | Tindak Lanjut |
|---|---|---|---|---|---|
| 3 | Kelistrikan | Kondisi stop kontak, instalasi listrik, dan potensi bahaya listrik. | Buruk | Terdapat 8 stop kontak dinding, namun hanya 3 unit yang berfungsi. Sebanyak 4 stop kontak dalam kondisi hampir terlepas dari dinding. Stop kontak tanam lantai berjumlah 3 unit dan seluruhnya tidak berfungsi. Kondisi ini berpotensi menimbulkan risiko bahaya listrik dan keselamatan pengguna ruang. | Dilakukan perbaikan dan pengamanan instalasi listrik, termasuk penggantian stop kontak yang rusak dan tidak berfungsi. |

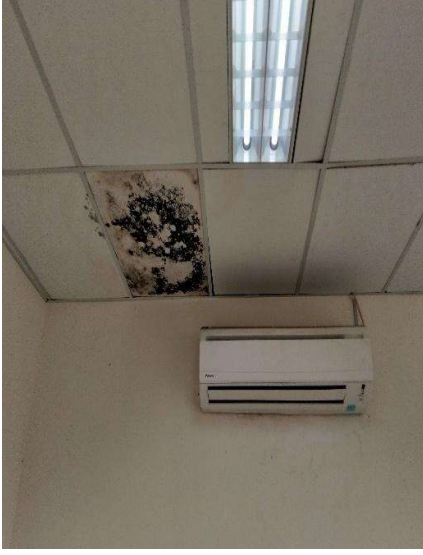
| No | Lokasi & Aspek Inspeksi | Item yang Dicek (Indikator) | Kondisi (Baik/Buruk) | Catatan / Temuan | Tindak Lanjut |
|---|---|---|---|---|---|
| 5 | Kebersihan | Kondisi kebersihan ruang dan potensi bahaya lingkungan. | Buruk | Ditemukan kebocoran pada plafon yang menyebabkan jamur. Kebocoran AC mengakibatkan lantai basah dan licin di bagian belakang kelas, yang berpotensi menyebabkan kecelakaan terpeleset. | Perbaikan plafon bocor, pembersihan jamur, serta penanganan kebocoran AC untuk menghilangkan kondisi lantai basah dan licin. |

| Layout ruang kelas | Kondisi plafon yang berjamur | Kondisi kursi rusak di dalam kelas | Kondisi AC bocor di dalam kelas |

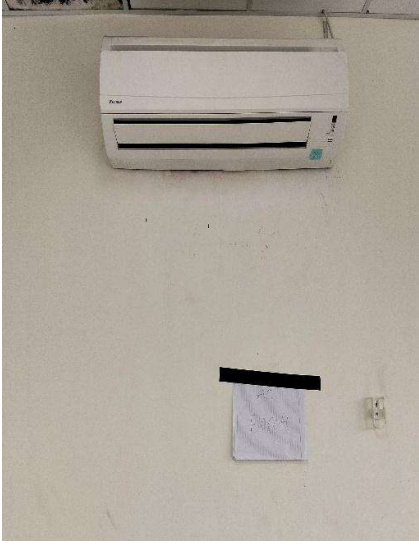
| No | Lokasi & Aspek Inspeksi | Item yang Dicek (Indikator) | Kondisi (Baik/Buruk) | Catatan / Temuan | Tindak Lanjut |
|---|---|---|---|---|---|
| 1 | Kenyamanan Lingkungan | Kondisi suhu ruangan dan kenyamanan termal selama kegiatan pembelajaran. | Buruk | Dua unit pendingin udara (AC) mengalami kebocoran sehingga tidak berfungsi optimal. Tidak tersedia horden pada jendela, menyebabkan ruangan terasa panas. Selain itu, kebocoran AC mengakibatkan lantai bagian belakang kelas menjadi basah dan licin saat AC dinyalakan. | Dilakukan perbaikan atau penggantian unit AC yang bocor serta pemasangan horden untuk mengurangi panas matahari dan meningkatkan kenyamanan ruang. |

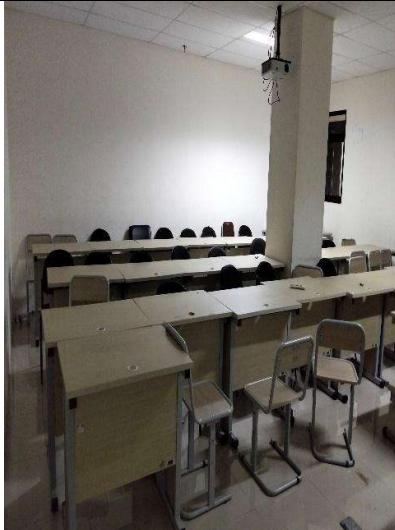
Layout ruang kelas, terdapat kolom struktur di Tengah kelas

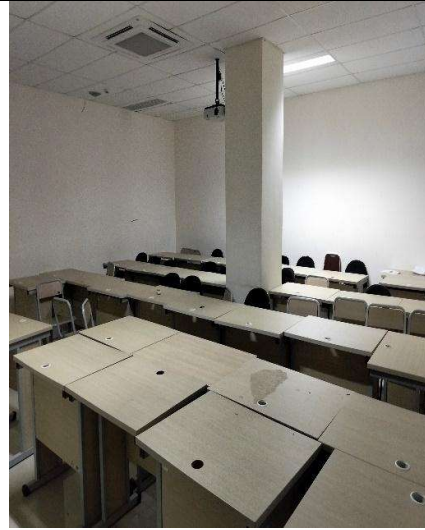
| No | Lokasi & Aspek Inspeksi | Item yang Dicek (Indikator) | Kondisi (Baik/Buruk) | Catatan / Temuan | Tindak Lanjut |
|---|---|---|---|---|---|
| 4 | Ergonomi | Kesesuaian penataan ruang, meja, dan kursi terhadap fungsi pembelajaran. | Buruk | Jumlah meja sebanyak 35 unit menyebabkan ruang kelas terasa sempit. Kursi terdiri dari 13 kursi kayu dan 18 kursi berlapis bantalan. Keberadaan satu tiang struktur di tengah ruangan mengganggu garis pandang mahasiswa terhadap papan tulis dan proyektor, sehingga memengaruhi ergonomi visual dan posisi duduk pengguna. | Penataan ulang meja dan kursi untuk meminimalkan gangguan pandangan, serta penyesuaian posisi papan tulis dan proyektor agar terlihat jelas dari seluruh area kelas. |

Komposisi meja dan kursi yang tidak sebanding dengan luas kelas

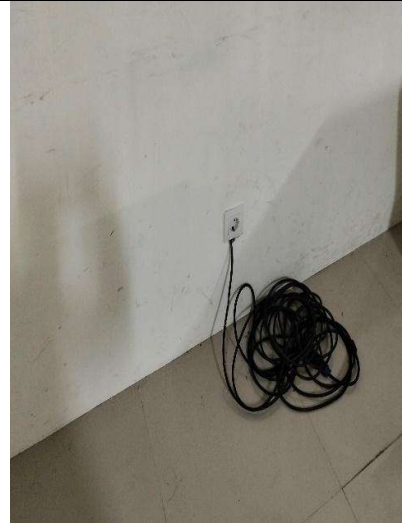
Kondisi kabel yang tidak tertata, berpotensi bahaya karena layout ruangan kurang memadai

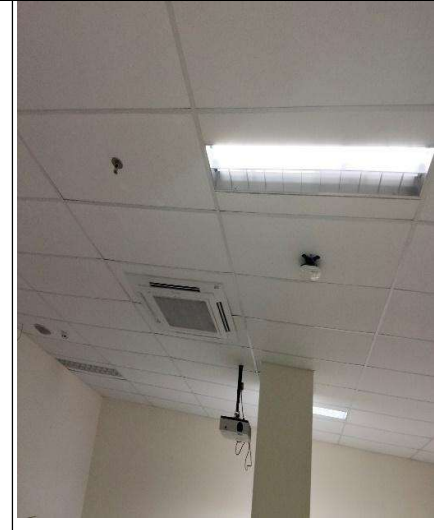
| No | Lokasi & Aspek Inspeksi | Item yang Dicek (Indikator) | Kondisi (Baik/Buruk) | Catatan / Temuan | Tindak Lanjut |
|---|---|---|---|---|---|
| 6. | Pencahayaan | Kondisi pencahayaan alami dan buatan dalam ruangan. | Buruk | Terdapat 4 titik lampu, namun hanya sekitar 1–2 lampu yang berfungsi. Ruangan berada di bagian tengah bangunan dan tidak mendapatkan pencahayaan alami langsung dari sinar matahari. Keberadaan tiang di tengah ruangan turut menghalangi distribusi cahaya, sehingga kondisi kelas menjadi redup dan pencahayaan tidak merata. | Perbaikan dan penambahan lampu agar pencahayaan ruangan mencukupi dan merata di seluruh area kelas. |

Kondisi Lampu ruangan yang tidak menyala optimal

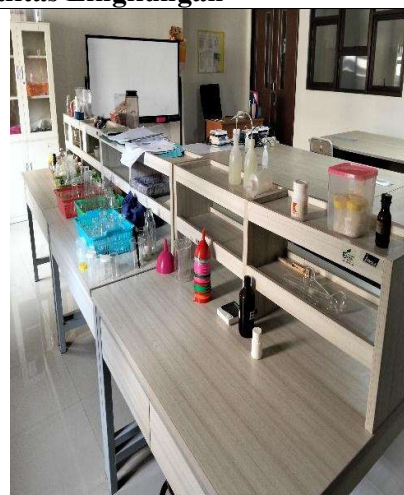
Kondisi alat-alat laboratorium  
yang tidak tersimpan rapi

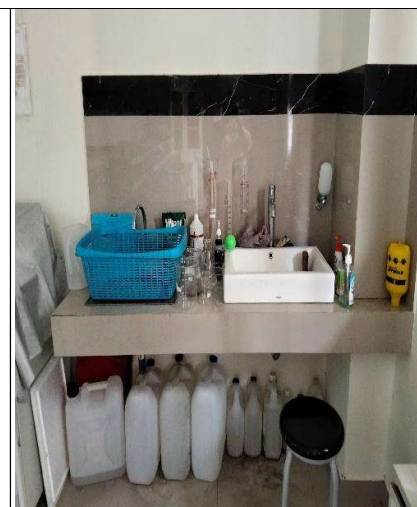
Kondisi wadah bekas sampel yang  
digunakan

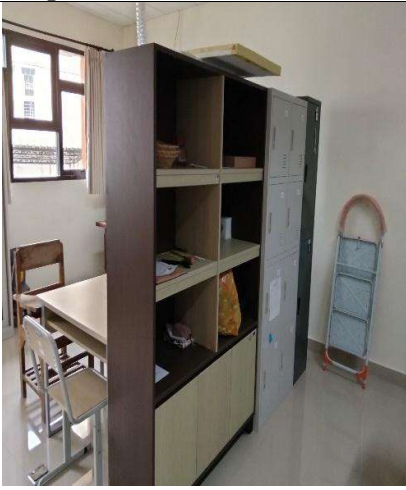
| Layout ruang laboratorium | Alat AAS dan SOP nya | Kondisi Lemari Penyimpanan | Kondisi APD yang belum disimpan secara maksimal |

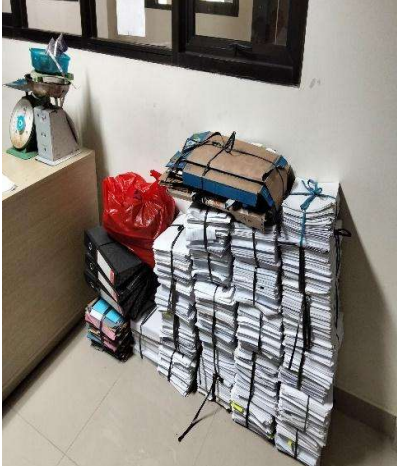
| Kondisi tumpukan kertas di dalam ruangan | Kondisi tumpukan kertas di sudut lain ruangan | Layout penyimpanan barang yang belum sesuai kaidah ergonomis | Kondisi kebocoran 1 Unit AC di dalam ruangan |

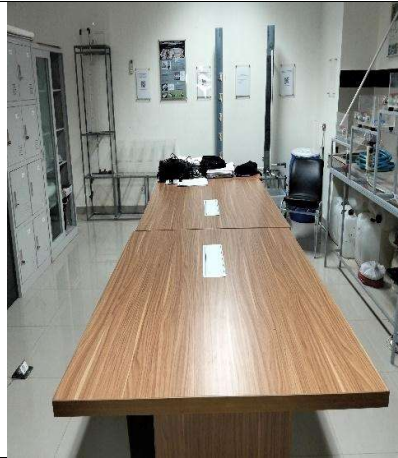
Proporsi ruang yang tidak seimbang, mengakibatkan sulitnya pergerakan saat mahasiswa sedang praktikum

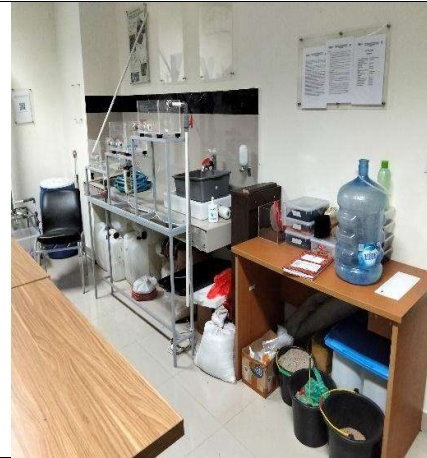
Penyimpanan Sampel yang tidak sesuai dengan kaidah K3L

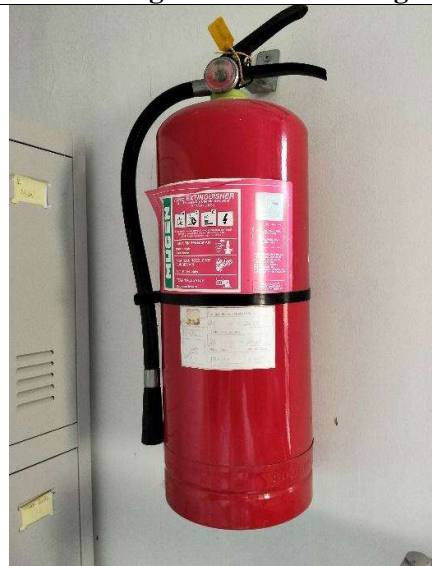
APAR yang sudah kadaluwarsa
