# LAPORAN KEGIATAN

TIM KESELAMATAN, KESEHATAN  
KERJA, DAN LINGKUNGAN  
UNIVERSITAS UDAYANA

## **Observasi Gedung/ Inspeksi**

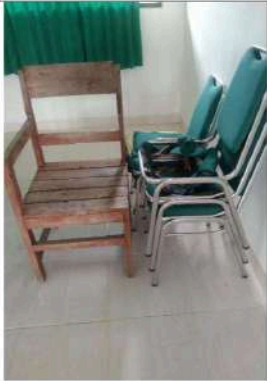
| Ruang DF:<br>Kursi rusak | Ruang DF:<br>Kursi rusak | Ruang DF:<br>Kursi rusak | Ruang DB:<br>Kondisi Meja beberapa Rusak |

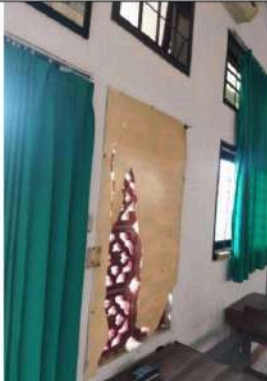
| Gedung DB - Ruang DB 2 :<br>Penambal ventilasi robek | Gedung DB - Ruang DB 1 :<br>Kondisi meja dan kursi berantakan ,<br>kotor , banyak kursi rusak | Gedung DB – Kotak P3K | Gedung DB – Ruang DB 2 |

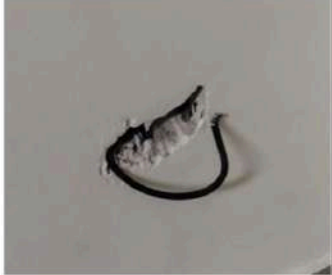
| Ruang ARL: Stop Kontak terbuka | Ruang ARL Tengah: Stop Kontak terbuka | Ruang Genset<br>Kondisi Pelat Lantai terlihat tulangan -Membahayakan | WC Gedung DF: kondisi kotor |

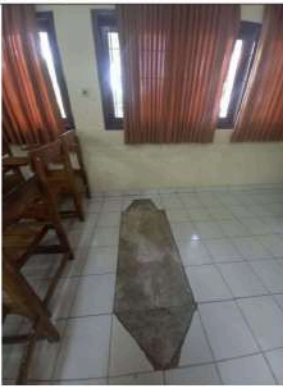
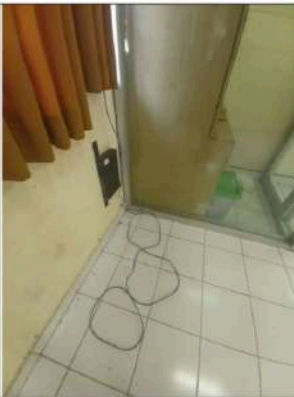
| Ruang Kelas DH 101 | | | |
|---|---|---|---|
| Layout ruang kelas | Kondisi lampu di ruang kelas | Lantai yang pecah | Alat/sarana yang tidak dipakai |

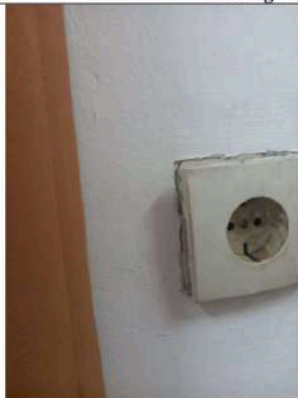
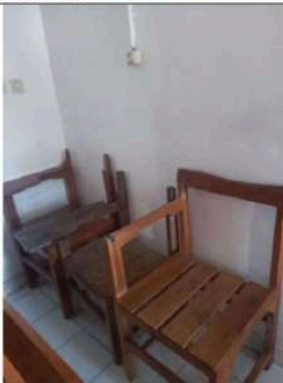
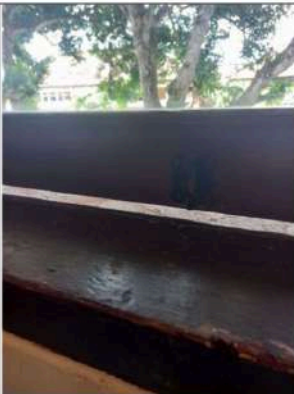
| Ruang Kelas DH 102 | | | |
|---|---|---|---|
| Layout Kelas | Kondisi salah satu stop kontak dinding | Beberapa kursi yang rusak dibagian belakang kelas | Kunci jendela yang rusak |

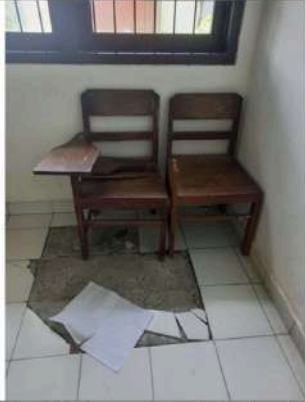
| Ruang Kelas DH 103 | | | |
|---|---|---|---|
| Layout ruang kelas | Lantai kelas yang pecah dan kursi yang rusak | Unit AC yang rusak dan instalasi di tembok bagian atas yang tidak standar | Kondisi Lampu ruangan yang tidak menyala optimal |

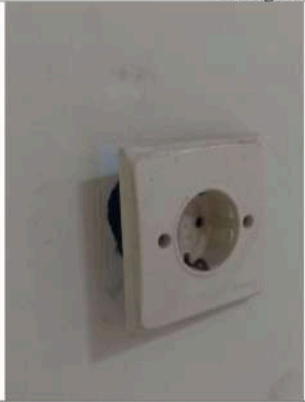
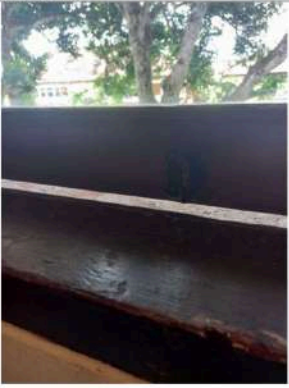
| Ruang Kelas DH 204 | | | |
|---|---|---|---|
| Layout ruang kelas | Salah satu stop kontak yang sedikit terbuka/terlepas dari tembok | Salah satu engsel jendela yang rusak | Salah satu unit AC yang rusak |

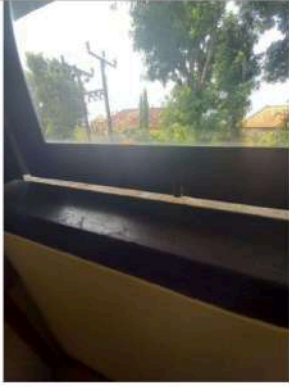
| Ruang Kelas DH 203 | | | |
|---|---|---|---|
| Layout ruang kelas | Unit AC yang rusak/mati dan instalasinya yang tidak standar | Engsel jendela yang rusak | Tembok berlubang |

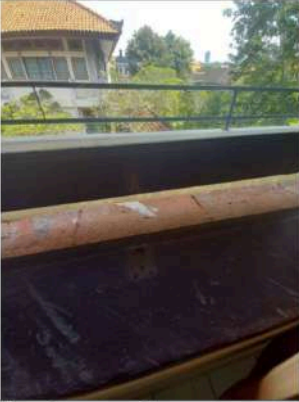
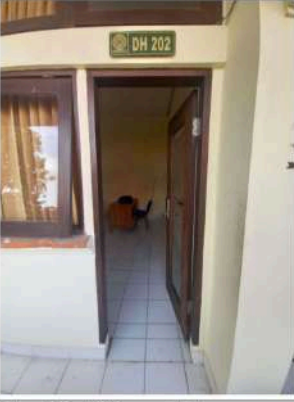
| Ruang Kelas DH 202 | | | |
|---|---|---|---|
| Layout ruang kelas | Engsel yang rusak | Plafon yang rusak | Kondisi APD yang belum disimpan secara maksimal |

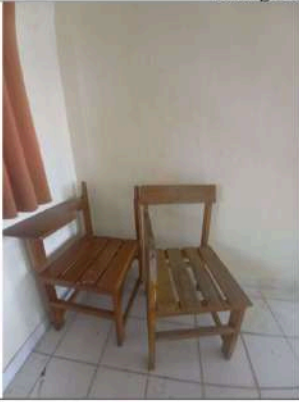
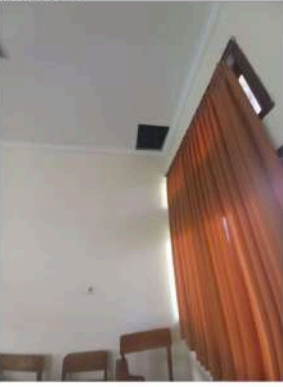
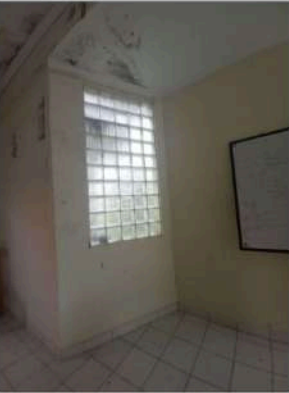
| Ruang Kelas DH 201 | | | |
|---|---|---|---|
| Layout ruang kelas | Kursi yang rusak di pojok ruangan | Plafon yang berlubang | Tembok dan plafon berjamur akibat bocor |

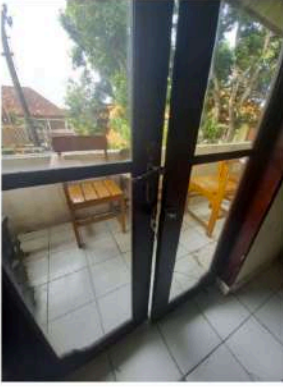
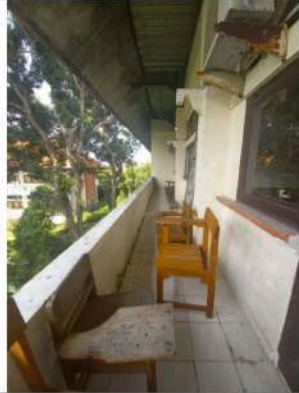
| Papan yang sedikit terlepas sehingga tidak stabil | Salah satu unit AC yang rusak | Pintu belakang yang tidak bisa dikunci | Area belakang yang kotor dan banyak barang rusak/tidak terpakai |

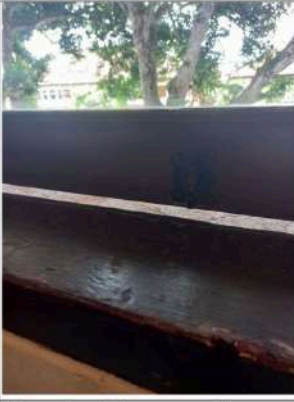
| Ruang Kelas DH 205 | | | |
|---|---|---|---|
| Layout ruang kelas | Instalasi perangkat jaringan yang tidak terpakai dan kursi rusak | Area belakang yang bisa diakses bebas dan kotor | Engsel jendela yang rusak |

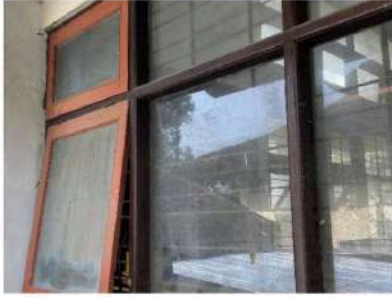
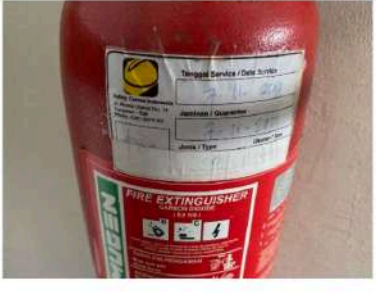
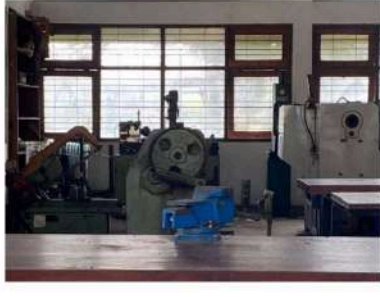
| Gedung DE _Lab Produksi :<br>Jendela ventilasi Kotor | Gedung DE : APAR Expired | Gedung DE- Lab Produksi:<br>Alat Lab Tidak berfungsi |

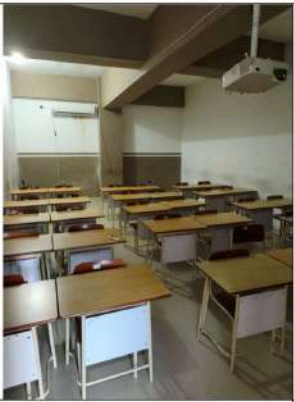
| Ruang Kelas 201, 202, 203 | | | |
|---|---|---|---|
| Kondisi kelas 203b | Kondisi Kelas 203a | Kondisi Kelas 203c | Kondisi Kelas 202 |

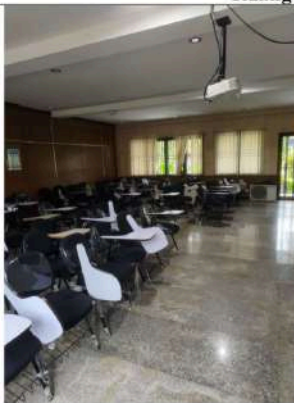
| Ruang Kelas 101 | | | |
|---|---|---|---|
| Layout ruang kelas 101 | Kondisi pencahayaan ruang kelas 101 | Gazebo T1 tempat berkumpulnya mahasiswa di lantai 1 | Kondisi tempat belakang ruang TU yang berada di dekat kelas 101 |

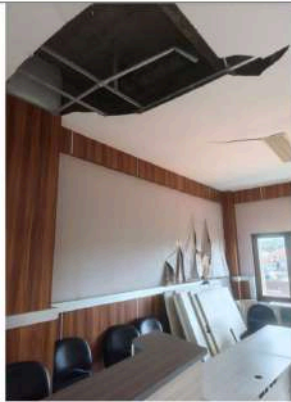
Kondisi kerusakan ruang penerimaan di aula 2

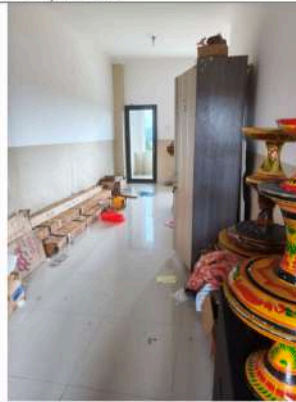
Kondisi ruang penyimpanan di aula

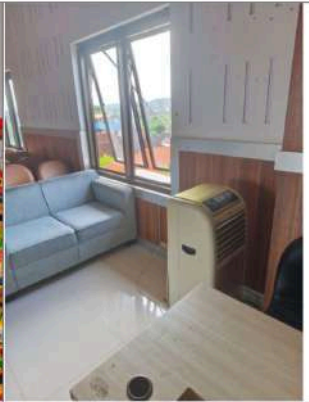
Kondisi pencahayaan, sirkulasi dan kelistrikan di aula

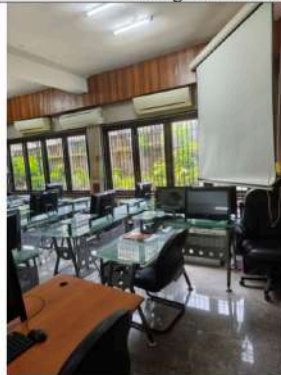
Kondisi penyimpanan peralatan yang tertumpuk di belakang layar proyektor

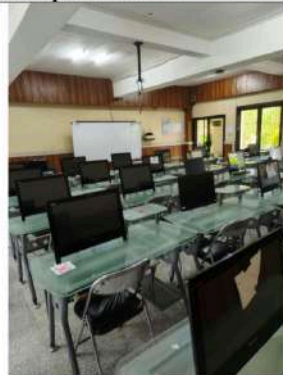
Kondisi pencahayaan dan kelistrikan di laboratorium

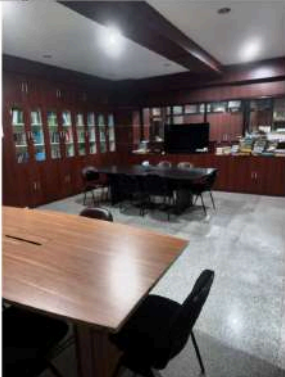
| Ruang TU Teknologi Informasi | | | |
|---|---|---|---|
| Layout ruang TU | Kondisi Ruang Penyimpanan di dalam TU | Kondisi Ruang Baca dan Ruang Tamu | Kondisi Dapur di dalam TU |

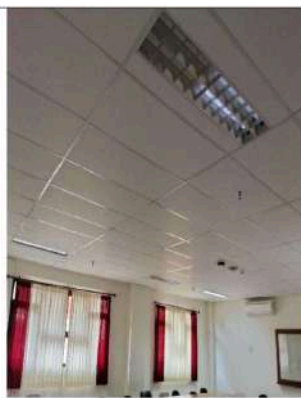
Kondisi lampu di ruang kelas ARL 1.11

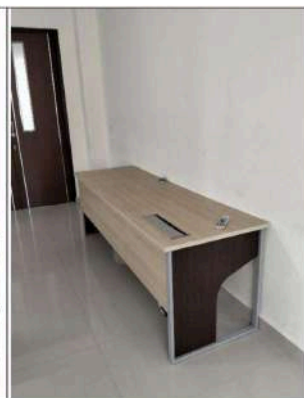
Meja tidak terpakai di dalam ruangan

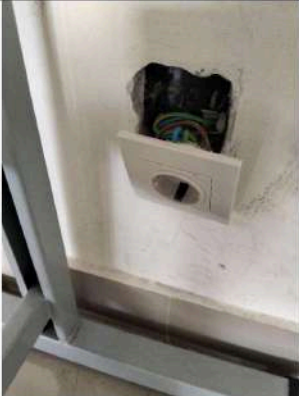
| Area Plafon yang tidak tertutup rapi | Kondisi Stop kontak dinding | Gulungan kabel yang tidak rapi | Pintu akses kelas hanya ada satu |

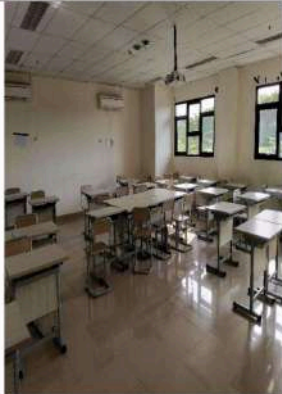
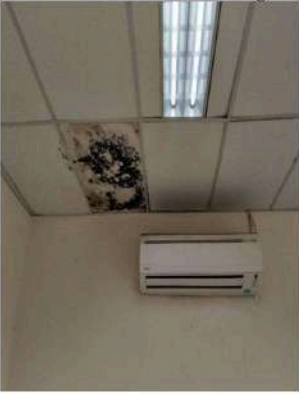
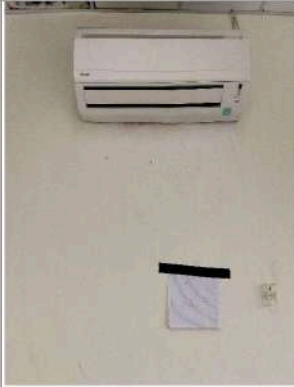
#### Ruang Kelas ARL 4.2

| Layout ruang kelas | Kondisi plafon yang berjamur | Kondisi kursi rusak di dalam kelas | Kondisi AC bocor di dalam kelas |

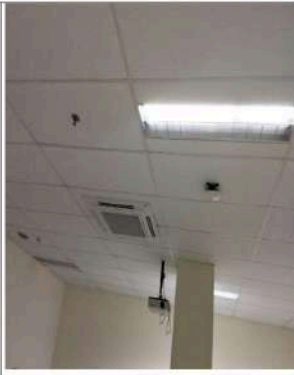
#### Ruang Kelas ARL 4.18

| Layout ruang kelas, terdapat kolom struktur di Tengah kelas | Komposisi meja dan kursi yang tidak sebanding dengan luas kelas | Kondisi kabel yang tidak tertata, berpotensi bahaya karena layout ruangan kurang memadai | Kondisi Lampu ruangan yang tidak menyala optimal |

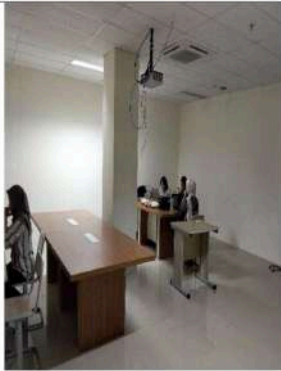
Layout ruang kelas, terdapat kolom struktur di Tengah kelas

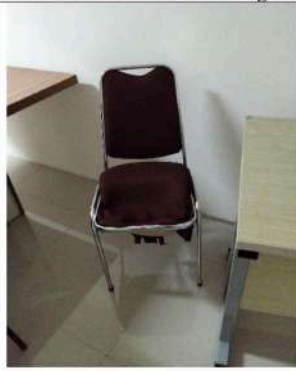
Kursi rusak di dalam ruang kelas

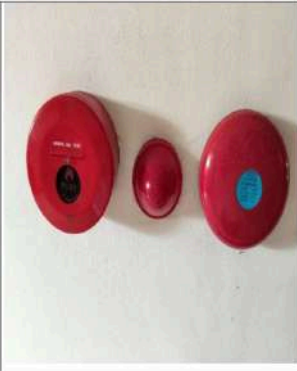
Alarm Kebakaran diluar ruang kelas lantai 4 gedung ARL

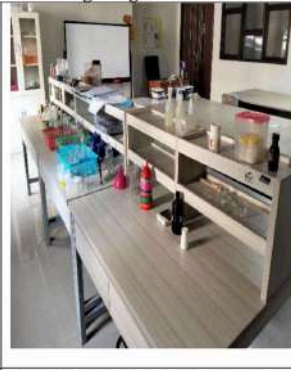
Kondisi alat-alat laboratorium yang tidak tersimpan rapi

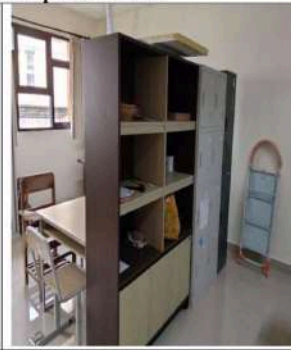
Kondisi Lemari Penyimpanan

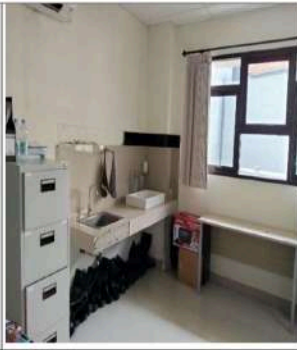
Kondisi APD yang belum disimpan secara maksimal

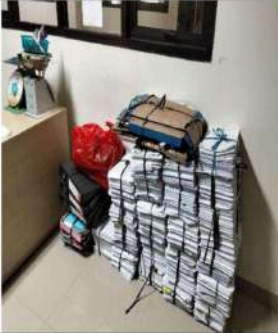
| Laboratorium Kesehatan dan Keselamatan Kerja (K3) | | | |
|---|---|---|---|
| Kondisi tumpukan kertas di dalam ruangan | Kondisi tumpukan kertas di sudut lain ruangan | Layout penyimpanan barang yang belum sesuai kaidah ergonomis | Kondisi kebocoran 1 Unit AC di dalam ruangan |

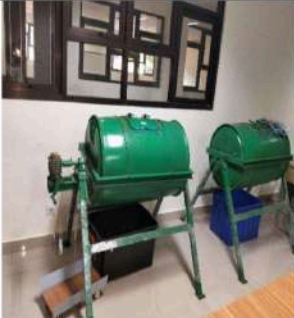
| Laboratorium Instrumentasi & Permodelan | | | |
|---|---|---|---|
| Proporsi ruang yang tidak seimbang, mengakibatkan sulitnya pergerakan saat mahasiswa sedang praktikum | Penyimpanan Sampel yang tidak sesuai dengan kaidah K3L | Display informasi mengenai SOP penggunaan alat-alat di lab | Kondisi salah satu alat di dalam ruangan lab |

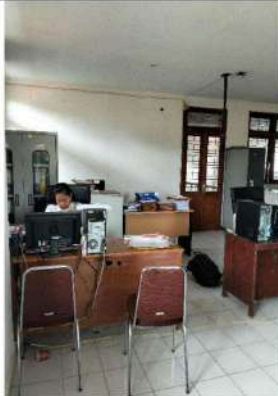
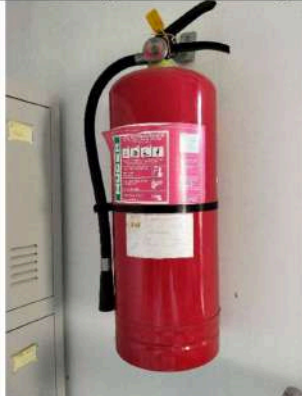
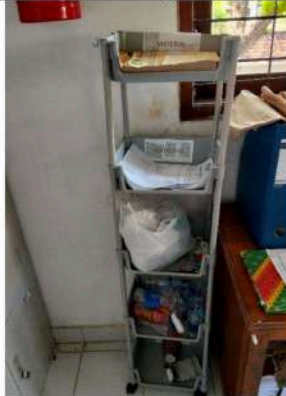
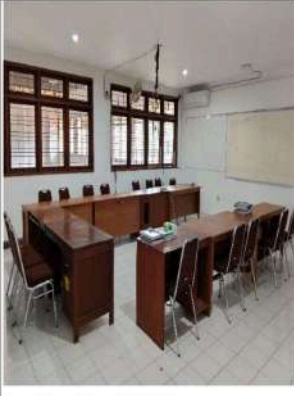
| Ruang Administrasi Program Studi Teknik Lingkungan | | | |
|---|---|---|---|
| Layout ruang administrasi | APAR yang sudah kadaluwarsa | Tempat pemilahan sampah sederhana | Layout ruang rapat dosen |

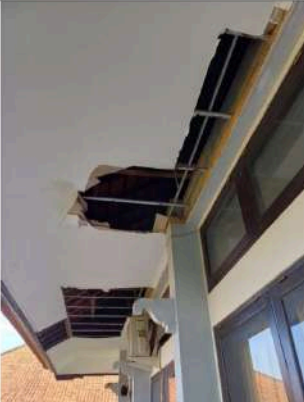
| Ruang DG:<br>Lampu toilet mati | Ruang DG:<br>Plafon jebol | Ruang DG:<br>Kursi rusak | Ruang DB:<br>Tidak terdapat gudang khusus |

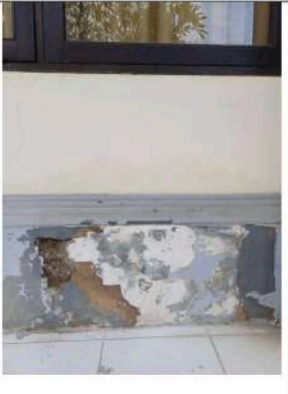
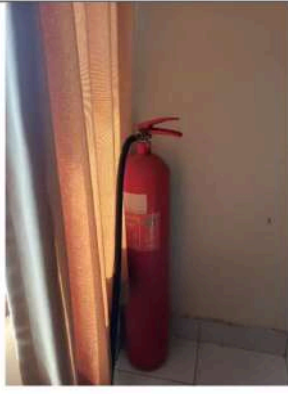
| Gedung DG:<br>Tembok rusak | Gedung DG:<br>Tembok rusak | Gedung DG lantai 2:<br>APAR kadaluarsa | Gedung DG lantai 2:<br>APAR kadaluarsa |

| 3 | Tanda & Alarm | Rambu K3 terpasang jelas dan alarm kebakaran (jika ada) aktif. | Buruk | Gedung DG tidak terdapat rambu K3. | Pengadaan rambu K3 dan simulasi keadaan gawat darurat |
| 4 | Kotak P3K | Tersedia kotak P3K dengan isi yang lengkap dan tidak kadaluarsa. | Buruk | Gedung DG tidak ada kotak P3K | Pengadaan kotak P3K |
